Technical News : TN-14-09-002
Modèle : L200 (KB4T)
Groupe : 14
Sujet : SURCHAUFFE MOTEUR

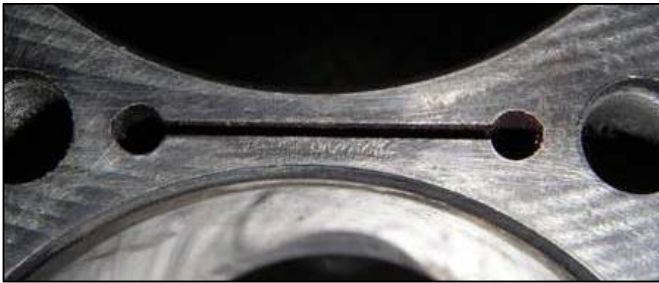
- a) Dans le cas où le plan de joint présente des petits cratères comme sur la Photo, faites glisser lentement la pointe d'un crayon sur la surface endommagée. Si la pointe ne se déplace pas de façon régulière le bloc moteur ne peut pas être réutilisé.

Exemple de bloc endommagé

Bien nettoyer et contrôler le plan de joint du bloc moteur. Si les conditions a) et/ou b) sont confirmées, vous devez remplacer le bloc moteur. Pièce Nr : 1000A400

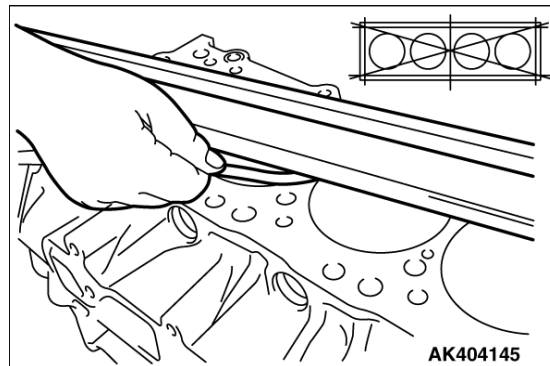
- b) Dans le cas où le plan de joint est hors tolérance (les valeurs sont disponibles dans le Workshop manual), le bloc ne peut pas être réutilisé.

Pour info la différence de niveau ne doit pas excéder 0,1mm

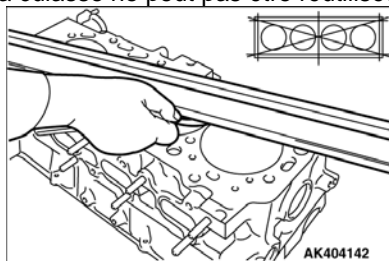
- a) Dans le cas où le plan de joint présente des petits cratères, faites glisser lentement la pointe d'un crayon sur la surface endommagée. Si la pointe ne se déplace pas de façon régulière la culasse ne peut pas être réutilisée.
- b) Dans le cas où le plan de joint est hors tolérance (les valeurs sont disponibles dans le Workshop manual), la culasse ne peut pas être réutilisée.

Pour info la différence de niveau ne doit pas excéder 0,2mm

Bien nettoyer et contrôler le plan de joint de la culasse. Si les conditions a) et/ou b) sont confirmées, vous devez remplacer la culasse. Pièce Nr : 1005B453
