Service Campaign : SC13-10-001

Modèle : L200 (KB4T)

Sujet : Surchauffe moteur (avec Rallitronic)

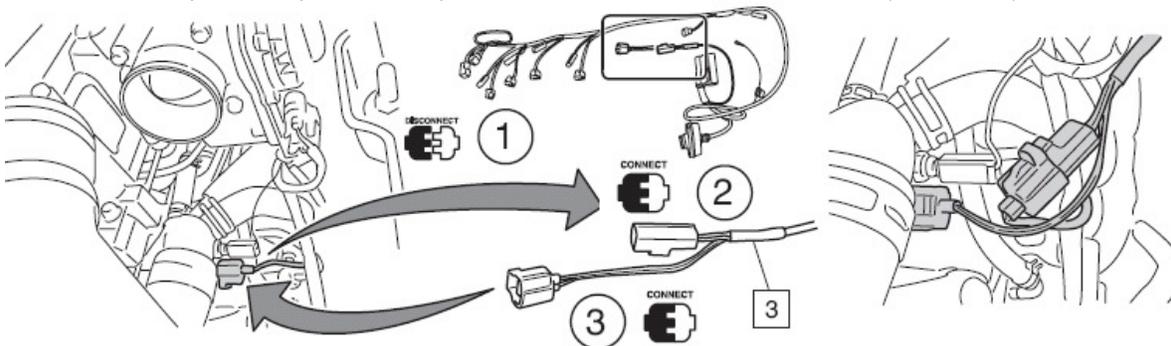
- a) Déterminer d'abord quelle version est installée sur la voiture. La version1 ne possède pas une connexion pour le capteur de température. La version2 a cette connexion (voir dessin).

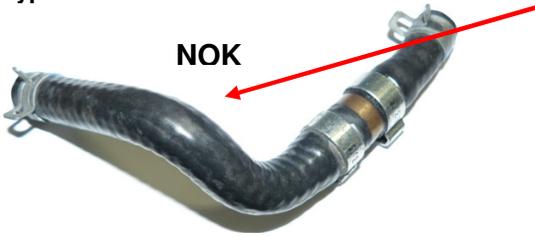
Type 1

1^o type de ligne : vous pouvez le reconnaître par la courbe additionnelle.
La qualité de la ligne est OK mais la restriction a un diamètre incorrect.

- b) Contrôler quelle ligne de waste gate est installée sur la voiture. Si ce n'est pas la dernière version (Voir photos ci-dessous), veuillez installer un nouveau modèle. La partie la plus courte doit être installée 'côté turbo'. Vous pouvez réutiliser les colliers de serrage.

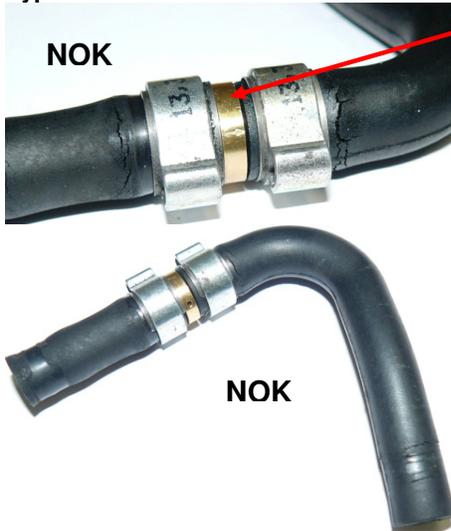
Type 2

2^o type de ligne : vous pouvez le reconnaître par l'absence du texte et par la soudure. De petites fissures peuvent apparaître dans la ligne
La qualité de la ligne n'est pas OK et la restriction est d'un diamètre incorrect.

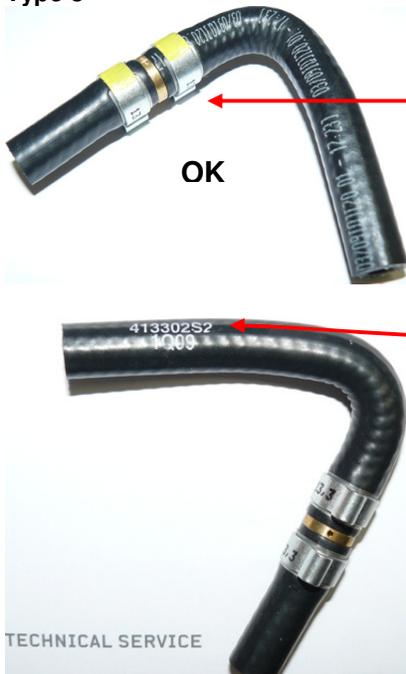
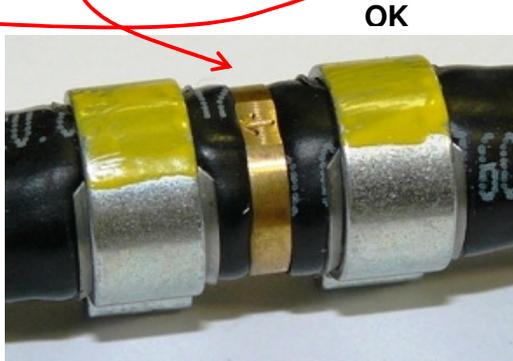
Type 3

3^o type de ligne : vous pouvez le reconnaître par la marque jaune sur les colliers de serrage et par le numéro imprimé sur la ligne.
Ce type de ligne a une restriction correcte et le matériel de la ligne est OK
La flèche est imprimée sur une partie plate de la restriction (Numéro sur la ligne: "413302S2")
